Terremoto Chile 2010. Reconstrucción/Restauración patrimonial: proceso de validación de la tierra como material vigente.
BALANCE DE LAS INTERVENCIONES EN LA VI REGIÓN

TESIS DOCTORAL

DOCTORADO ARQUITECTURA Y PATRIMONIO CULTURAL-AMBIENTAL
DEPARTAMENTO DE HISTORIA, TEORÍA Y COMPOSICIÓN ARQUITECTÓNICA
UNIVERSIDAD DE SEVILLA
SEPTIEMBRE DE 2015

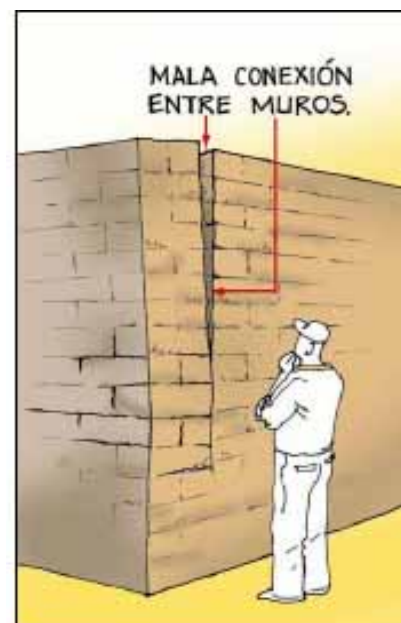
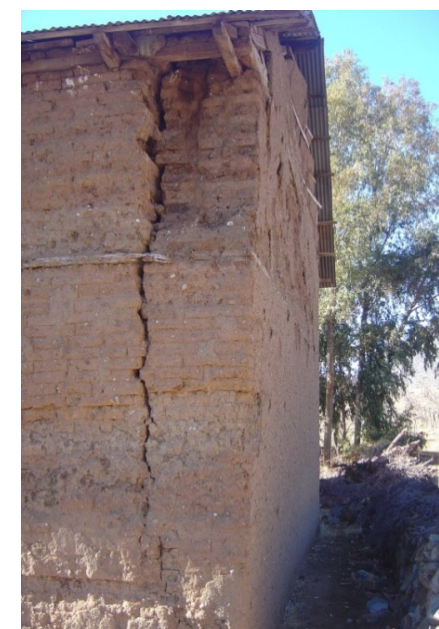
Ilustración 5-3 Imágenes de Deterioro por fallas en el proceso de construcción (fotografías: Archivo Surtierra Arquitectura)

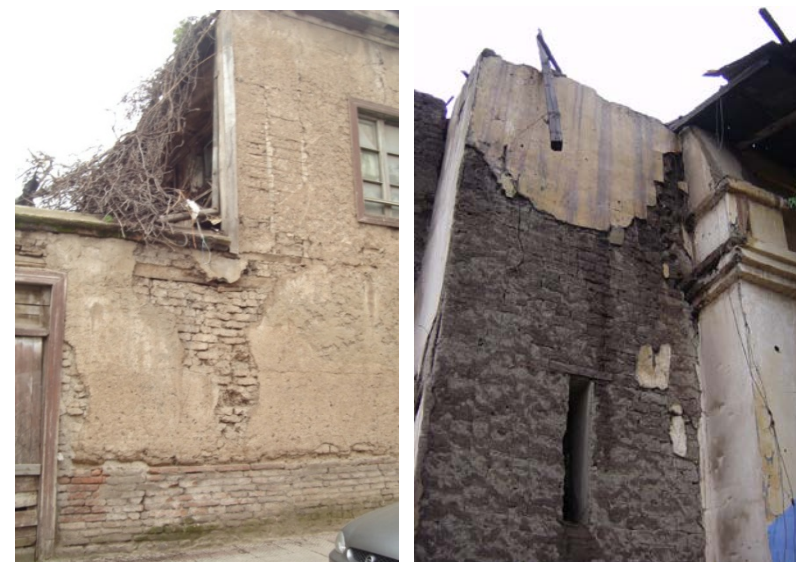
Ilustración 5-4: Deterioro asociado a la falta de mantención, Centro de Santiago 2008 (Fotografías Natalia Jorquera y Autora)

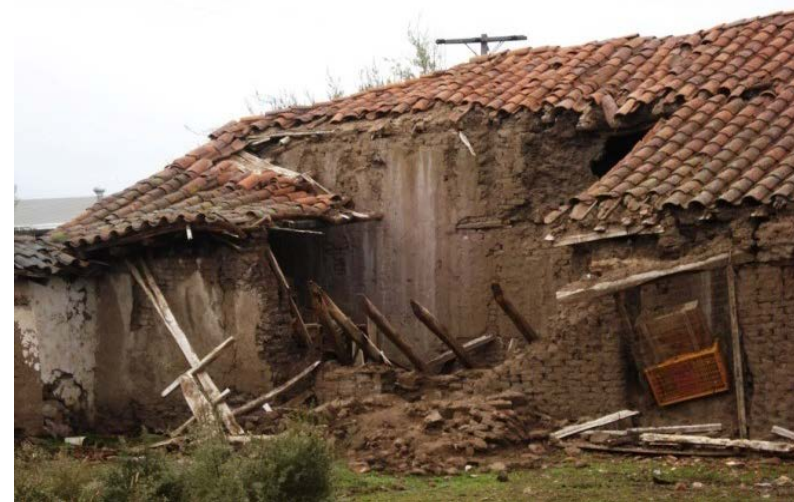
Ilustración 5-5: Falta de mantención redunda en daño por exposición a las aguas lluvias, Hacienda Quilapilún, V Región año 2007 (Archivo Surtierra Arquitectura)

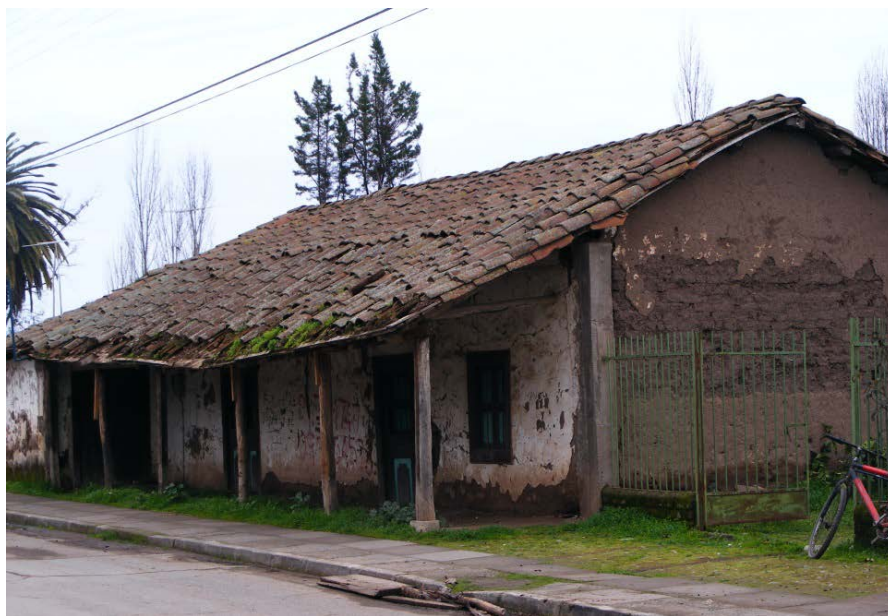
Ilustración 5-7: Vivienda con deterioro por humedad, falta de mantención Chépica, VI Región año 2009 (Fotografía de la autora)

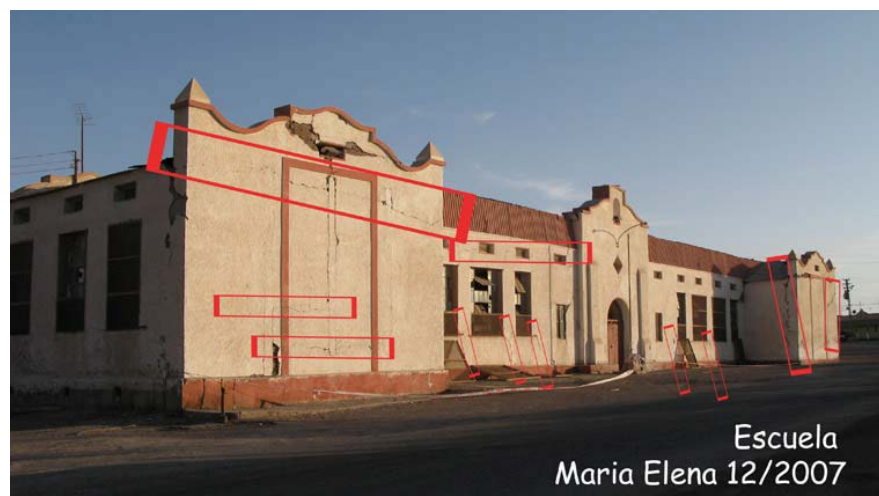
Ilustración 5-19: Imagen Daños terremoto de Tocopilla, edificio Ex escuela Consolidada edificio construido con un sistema Mixto de Adobe y Acero, centro Cívico, Salitrera María Elena (Fotografía: Archivo Surtierra Arquitectura)

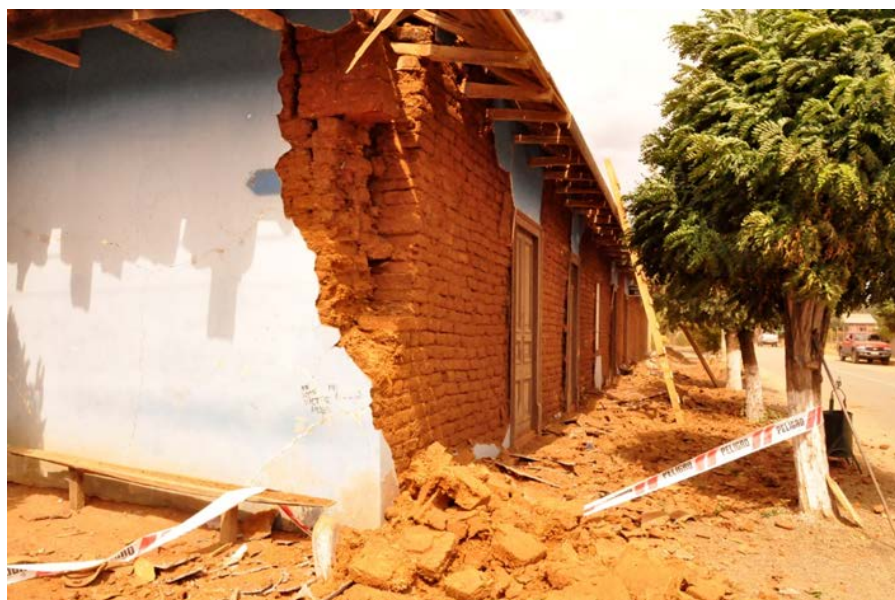
Ilustración 5-26: Vivienda en San Pedro de Alcántara daño típico de esquina, después del terremoto de 2010. (Fotografía de la autora)

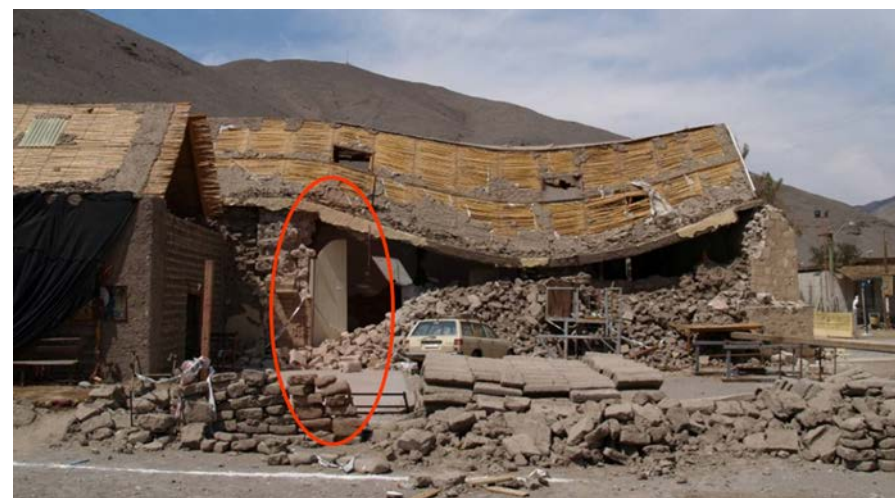
Ilustración 5-28: Iglesia San Lorenzo de Tarapacá, daño causado sobre la estructura de adobe por el refuerzo de Hormigón Armado, incorporado en una reciente restauración basada en el concepto de resistencia, esta situación quedó en evidencia en el terremoto de 2005

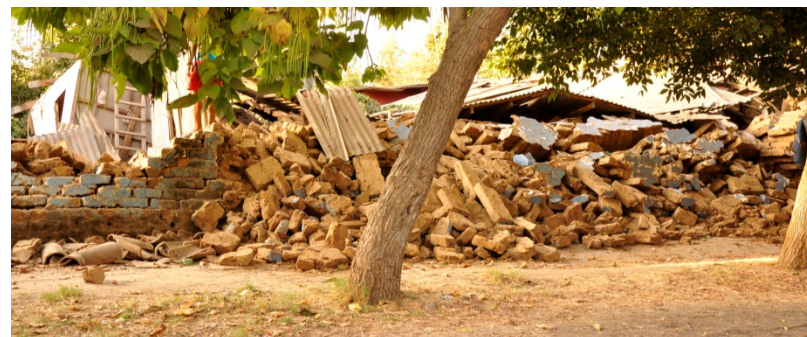
Ilustración 5-30:..de una vivienda de adobe totalmente colapsada, Aculeo 2010 (fotografía de la autora)

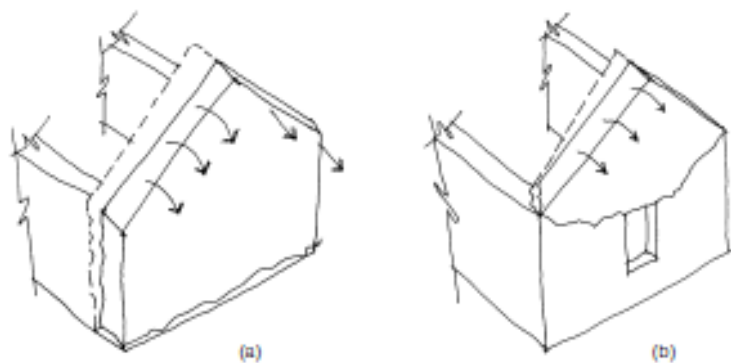
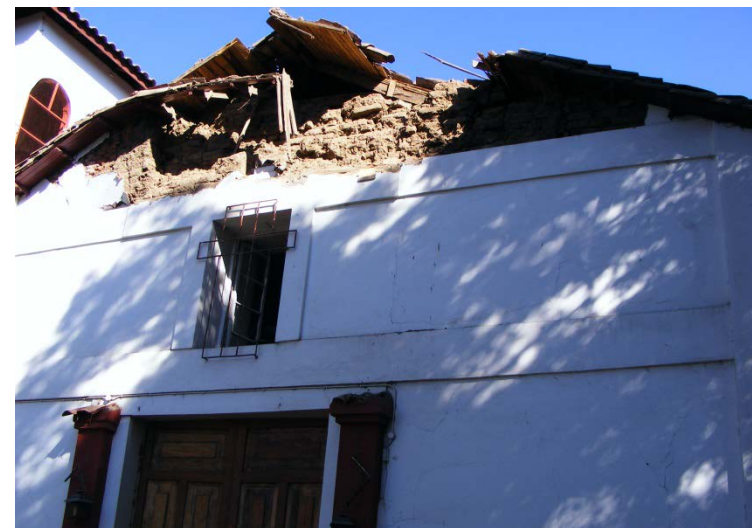
Ilustración 5-32:-Iglesia de Codegua, VI región, colapso del tímpano, post terremoto de 2010 (Fotografía de la autora)

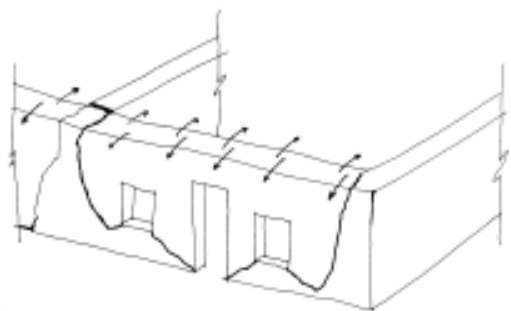
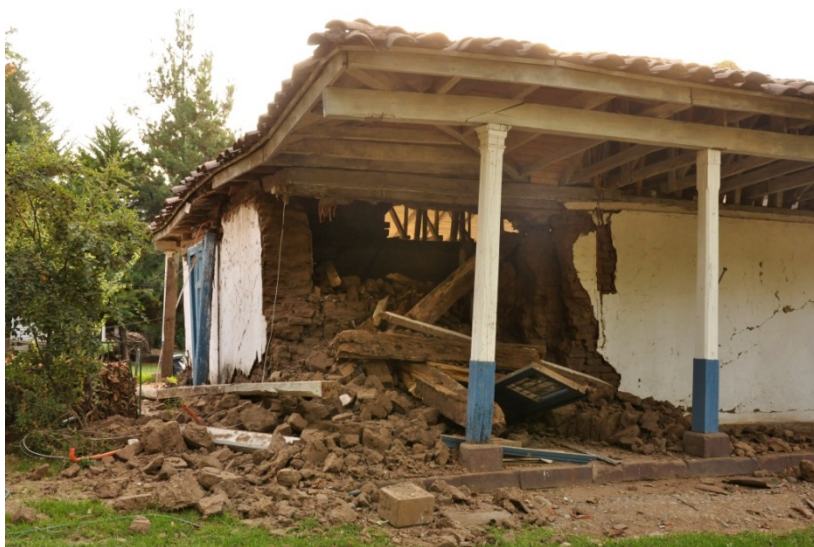
Ilustración 5-33: Colapso por grietas de flexión o Volcamiento post terremoto de 2010, Aculeo (Fotografía de la autora).

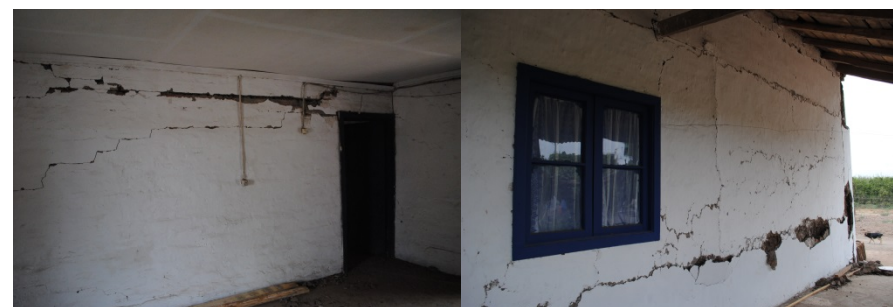
Ilustración 5-34: grietas horizontales en la parte inferior y superior del muro, Calleuque, Peralillo VI Región terremoto de 2010 (fotografía de la autora, Mayo 2010)

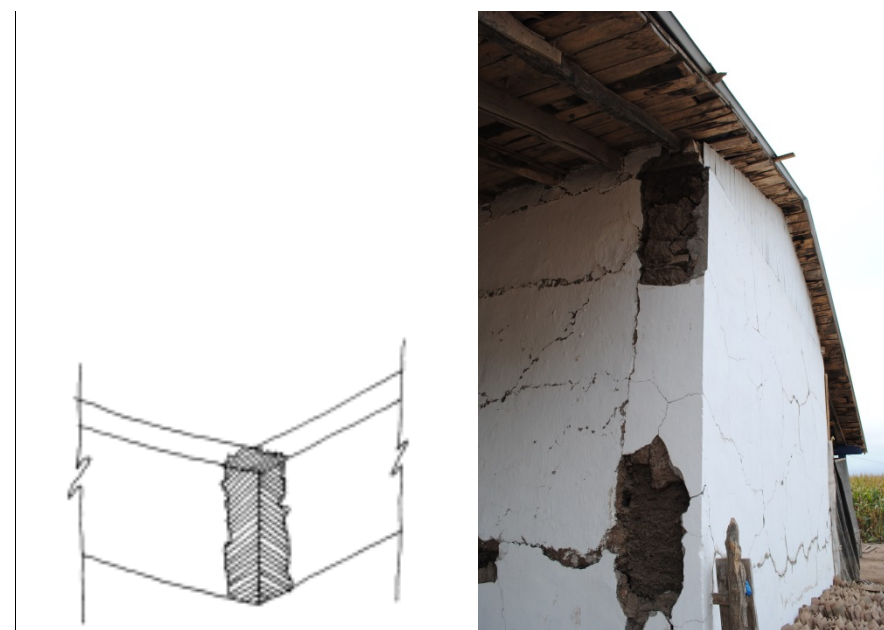
Ilustración 5-35: Daño en esquina vertical, Calleuque, Peralillo VI Región terremoto de 2010 (fotografía de la autora)

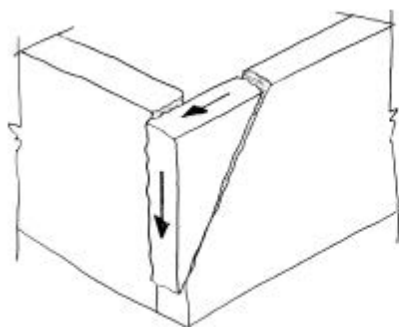
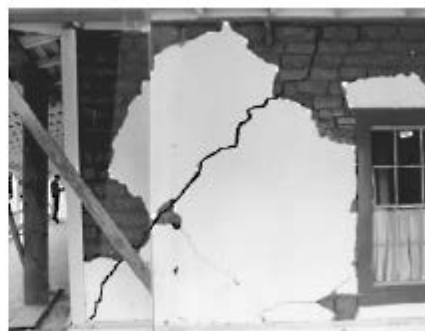
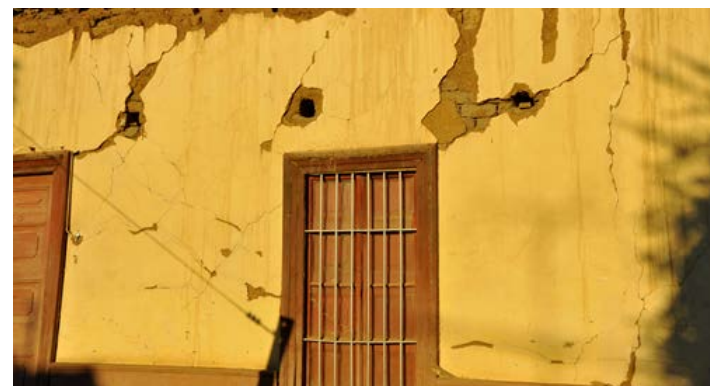
Ilustración 5-36: grietas en vanos, Pumanque VI Región terremoto de 2010 (Fotografía de la autora)

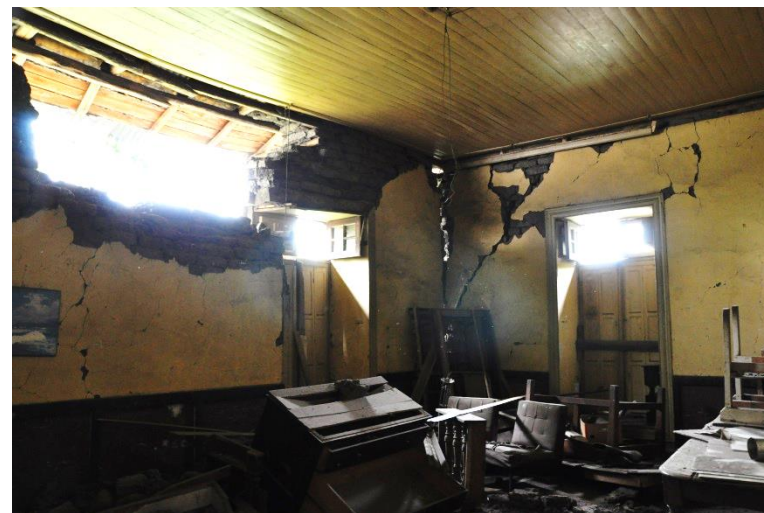
Ilustración 5-37: Fotografía daño muro volcamiento de la sección superior del muro, la existencia de la Viga collar permitió que la techumbre y el conjunto se pudiera mantener. Malloa, VI Región terremoto de 2010 (fotografía de la autora, febrero de 2015)

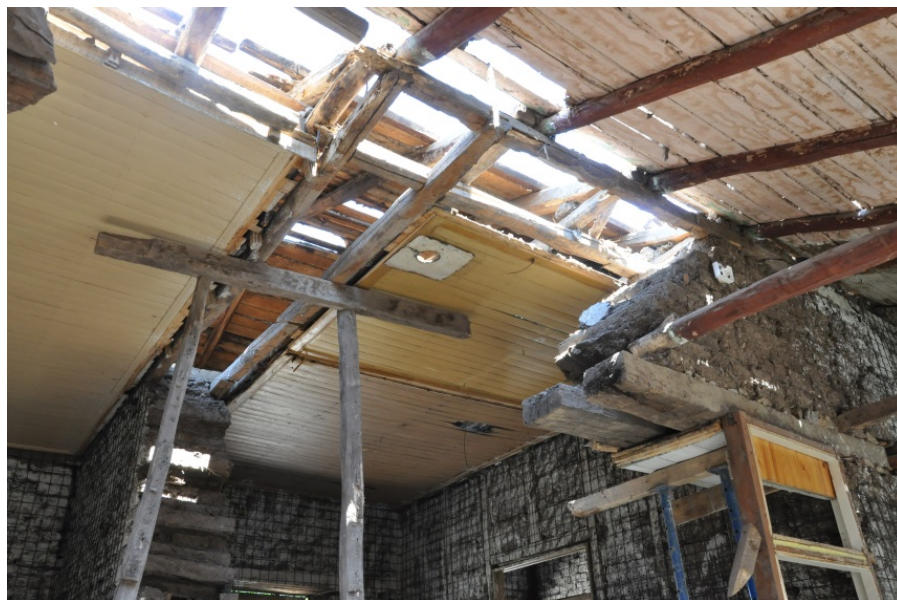
Ilustración 5-38: Daño muro derrumbado por causa de humedad en la base (Baño), esta afectó fuertemente la capacidad del muro a la hora de enfrentar el sismo, sin embargo la estructura general resistió gracias a la existencia de solera superior de amarre, o viga collar, Malloa, VI Región terremoto de 2010 (fotografía de la autora, febrero de 2015)

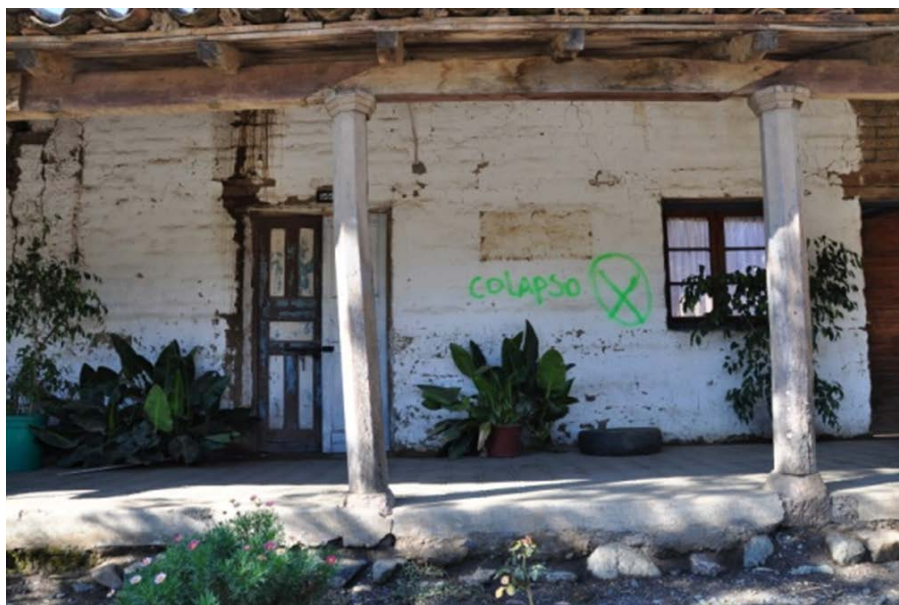
Ilustración 0-12: imagen de las marcas hechas por los bomberos en la evaluación de daños. En el pueblo de Lolol, que se salvó de la demolición por su categoría de Zona Típica. Esta misma situación se dio en poblados que no estaban protegidos, los que corrieron distinta suerte (Fotografía de la autora, marzo 2010)

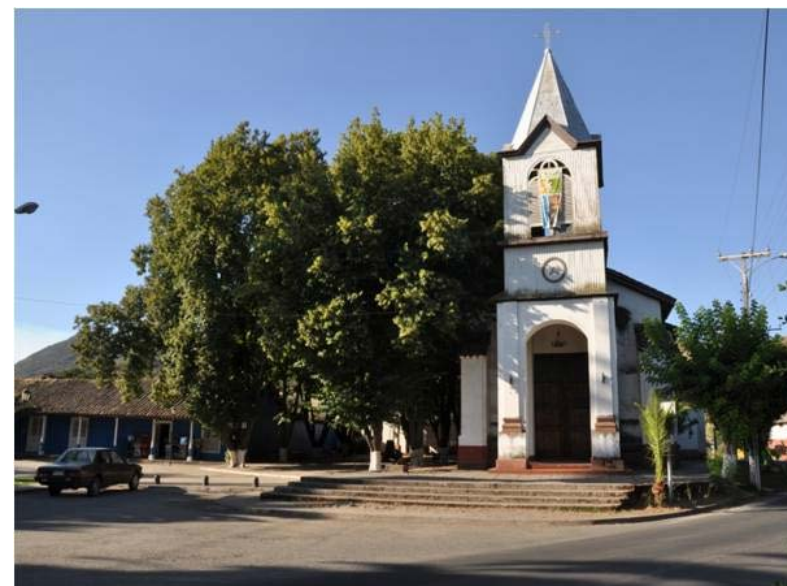
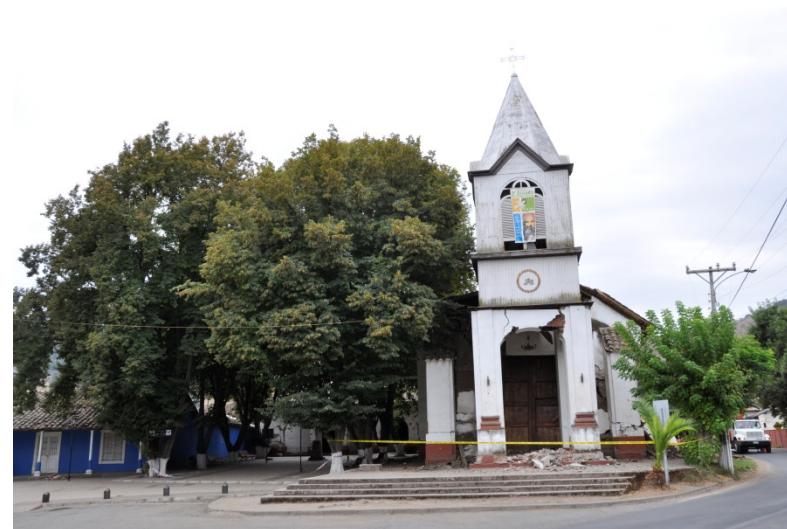
Ilustración 0-14: Iglesia Ntra. Señora de Rosario de Guacarhue .Arriba, antes del terremoto dic. 2009. Abajo después del terremoto marzo 2010 (Fotografías de la Autora).

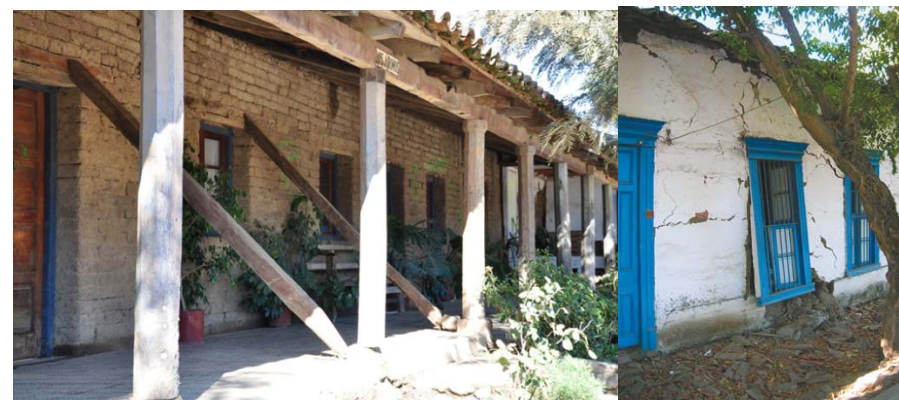
Ilustración 0-17: imagen de poblado de Lolol y Zúñiga, distintos tipos de fachada continua, distintos tipos daños (Fotografía de la autora 2010)
